NoMix-Toilettensystem

Erste Monitoringergebnisse im Forum Chriesbach

First Monitoring Results

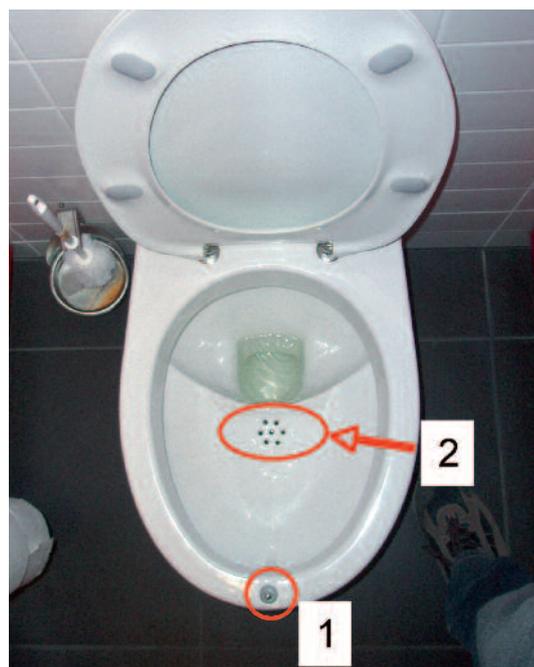
Abb. 1 NoMix-WC im Forum Chriesbach. Punkt 1 zeigt den für das Öffnen und Schliessen des Urianablaufventils verantwortlichen Auslösemechanismus. Punkt 2 zeigt den separaten Urinablaufbereich. (Foto: wst21)

Das Forum Chriesbach verfügt über 150 Büroplätze. Insgesamt sind 37 NoMix-WCs auf mehreren Gebäudestockwerken installiert: 19 für Damen, 12 für Herren und 6 für Invaliden. Diese WCs sind urinseparierende Wasserklosetts. Die Toilette ist durch eine Öffnung im vorderen Teil der Schüssel gekennzeichnet (*Abb. 1*). Diese Öffnung dient der Ableitung des Urins und ist mit einem Verschluss versehen, der sich öffnet, sobald sich jemand auf die Toilettenbrille setzt. Erhebt sich der Benutzer, um zu spülen, schliesst sich der Verschluss, damit kein Spülwasser in die *separate*

Urinleitung gelangt. Papier oder Fäkalien werden wahlweise mit einer Spülwassermenge von drei oder sechs Litern in den hinteren Ablauf der Toiletten gespült. Im nachfolgenden Text werden diese beiden Spülarten entsprechend als «kleine» und «grosse» Spülung bezeichnet.

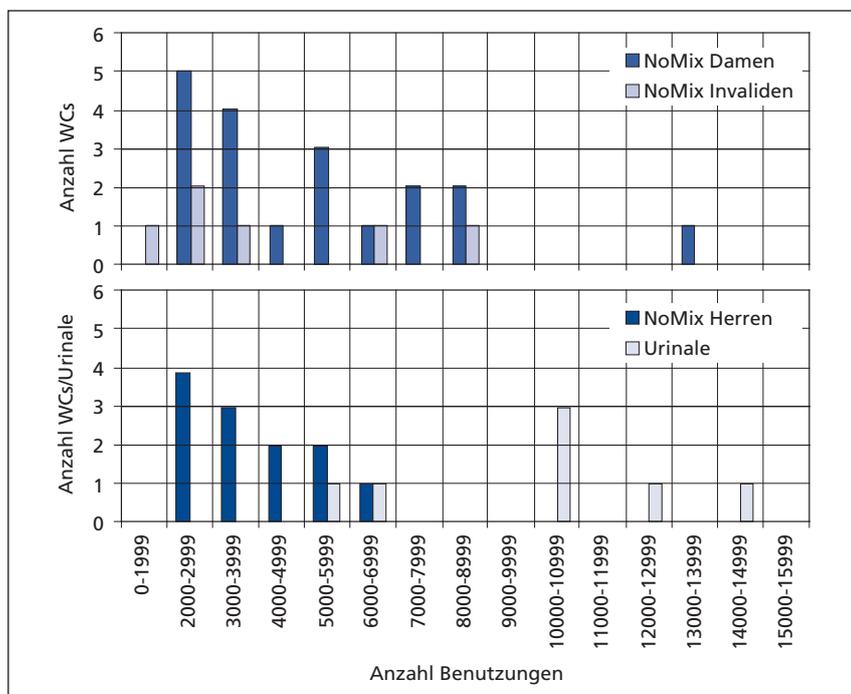
Abb. 2 Häufigkeitsverteilung der Benutzungen der NoMix-WCs und Urinale im Forum Chriesbach (Juni 2006 bis März 2009). In der oberen Grafik sind die Anzahl Benutzungen der Damen und Invaliden NoMix-WC und in der unteren die der Herren NoMix-WC und Urinale dargestellt.

war bei 21 % aller Benutzungen der Fall. Bei gleichzeitigem Drücken beider Tasten entspricht die Spülwassermenge einer grossen Spülung (6 l). Nach Abzug der Doppelspülungen konnten die in *Abbildung 2* dargestellten Benutzungshäufigkeiten berechnet werden.

- Die Verteilung der Benutzungshäufigkeit der Damen- und Herren-NoMix-WCs ist vergleichbar. Fünf Damen- bzw. vier Herren-NoMix-WCs werden zwischen 2000 und 3000 Mal benutzt (60 und 90 Mal pro Monat). Vier Damen- und drei Herren-NoMix-WCs werden häufiger, nämlich zwischen 3000 und 4000 Mal benutzt (90 und 120 Mal pro Monat).
- Die höchste Benutzungsfrequenz wird bei Damen mit über 13 000 Benutzungen registriert, was 380 Benutzungen pro Monat entspricht. Bei den Herren erreicht

Die meisten Urinale wurden weit häufiger benutzt als die NoMix-WCs: Fünf Urinale zwischen 10 000 und 15 000 Mal. Das entspricht im Durchschnitt ca. 290 bis 440 Benutzungen pro Monat. Die beiden Urinale, die am wenigsten frequentiert wurden, befinden sich bei der Mensa, abseits der Büroarbeitsplätze (*Abb. 2, unten*). Zusammengefasst kann festgehalten

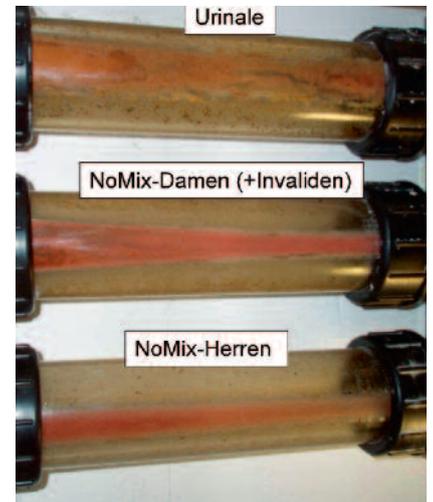
Abb. 3 Urinablagerungen in den transparenten Urinleitungen der NoMix-WCs und der Urinale. Das Bild zeigt die Sichtleitungen unter der Decke des Raumes – die Urinablagerungen befinden sich im Schalenbereich der Leitungen (Stand: März/2009). (Foto: wst21)

Abbildung 3 zeigt die transparenten horizontalen Leitungen nach fast drei Betriebsjahren für alle drei Urinleitungssysteme (Frauen[+Invaliden]-NoMix, Herren-NoMix und Urinale). Alle *Sichtleitungen* weisen bisher nur geringe, wenige Millimeter dicke Ablagerungen auf. Somit sind die vermuteten Verschmutzungsphänomene in einem so geringen Ausmass aufgetreten, dass sie für den Betrieb unproblematisch sind. Untersuchungen der Ablagerungen haben ergeben, dass *Harnstoff abbauende Bakterien* vorhanden sind. Die biologische Oxidation von Ammonium oder organischen Bestandteilen findet jedoch nicht statt.

Nach fast drei Betriebsjahren sind in den Urinleitungen der NoMix-WCs und den Ableitungen der Urinale nur *wenige pastöse Ablagerungen* zu beobachten, die den Betrieb jedoch nicht beeinträchtigen. Bei den NoMix-WCs liegt die Ursache für die zuverlässige Funktionsweise der Urinventile vermutlich bei der monatlich durchgeführten Reinigung mit Zitronensäure. Ein weiterer Grund kann die Benutzung von weichem Regenwasser als Spülwasser sein. Die chemische Analyse

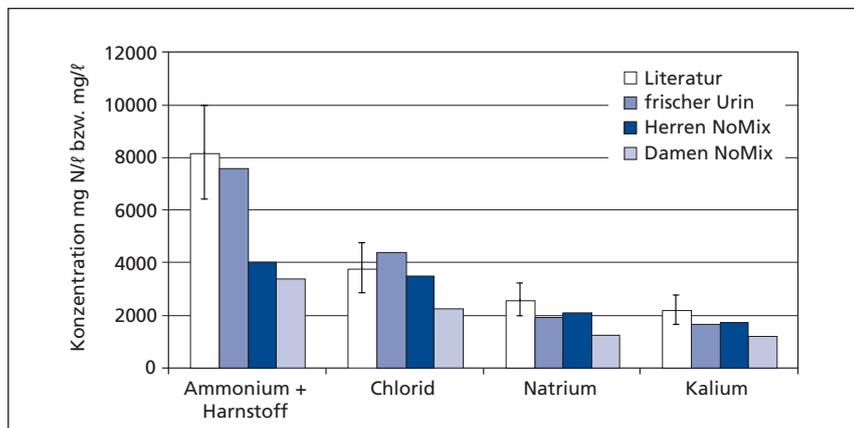
Abb. 4 Vergleich mit Messwerten und Literaturwerten [6] von frischem und gelagertem Urin. Die Fehlerbalken kennzeichnen die Standardabweichung. Für Chlorid, Natrium und Kalium wurden typische Standardabweichungen von 20% angenommen [6].

Die Verdünnung des Urins in den Sammel tanks kann über *Chlorid*, *Natrium* und *Kalium* abgeschätzt werden, da sich alle drei Substanzen weitgehend inert verhalten. Alle drei Ionen wurden in den *Tanks* und in frischem Urin von zehn Männern gemessen (Abb. 4). Der Vergleich mit den Literaturwerten zeigt, dass sich die Konzentrationen von Chlorid, Natrium und Kalium im Herrentank und im frischen Urin nicht signifikant von den Literaturwerten unterscheiden. Dies, obwohl Abweichungen von den Literaturwerten zu erwarten waren, denn der hochkonzentrierte Morgenurin fehlte [3] und bei Spülungen während des Sitzens kann Spülwasser in den Tank gelangen. Diese Effekte sind jedoch beim Herrentank vernachlässigbar klein. Die Konzentrationen im Damentank lassen allerdings einen relativ hohen Anteil an Spülwasser vermuten, denn alle drei Ionen weisen wesentlich geringere Konzentrationen auf als frischer Urin. Der Grund für die höhere Verdünnung könnte das Spülen während des Sitzens sein. Dieser Effekt wäre erwartungsgemäss beim Damentank stärker ausgeprägt, weil hier der gesamte Urin in NoMix-Toiletten gesammelt wird.

Ammonium und Harnstoff machen ungefähr 90% des Stickstoffs in Urin aus [7, 1]. *Harnstoff* wird in Toilettensystemen von Bakterien zu Kohlensäure und Ammoniak hydrolysiert [3]. Im Gegensatz zu anderen NoMix-Toilettensystemen [6] liegt in den *Sammeltanks* des Forums Chriesbach noch ein beträchtlicher Teil des Stickstoffs als Harnstoff vor (ca. 25% der Summe von Ammonium+Harnstoff). Der unvollständige *Harnstoffabbau* könnte darauf zurückzuführen sein, dass die Tanks kaum gemischt werden. Der Vergleich der Ammonium+Harnstoff-Konzentrationen im Herrentank und im frischen Urin (Abb. 4) zeigt, dass im Tank nur noch halb so viel Ammonium + Harnstoff enthalten ist als im frischen Urin.

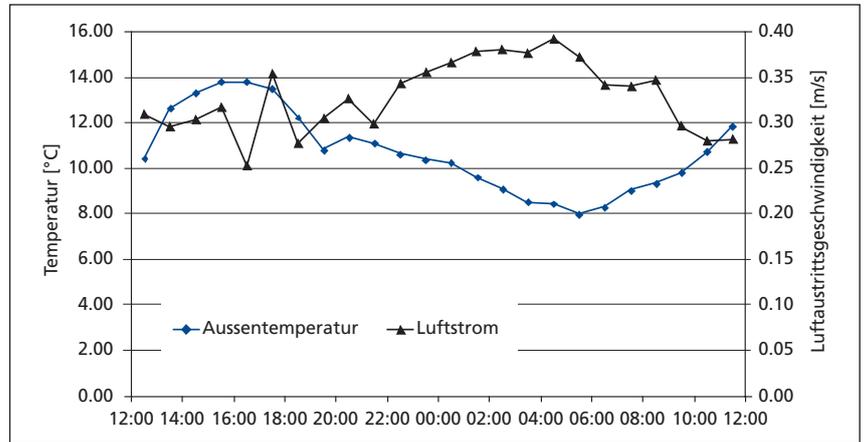
Abb. 5 Lufttemperatur nahe dem Forum Chriesbach (NABEL-Messstation EMPA) und Luftaustrittsgeschwindigkeit bei der Urinalsteigleitung vom 24. bis 25. September 2008. Stündliche Mittelwerte.

In einer Diplomarbeit [5] konnte nachgewiesen werden, dass die Ausgasung von Ammoniak für den Stickstoffverlust verantwortlich ist. Luftgeschwindigkeitsmessungen in den Steigleitungen auf dem Dach zeigten einen kontinuierlichen Luftstrom, der durch die Aussentemperatur beeinflusst wird (Abb. 5). Die Temperaturwerte stammen von der NABEL(Nationales Beobachtungsnetz für Luftfremdstoffe)-Messstation an der EMPA Dübendorf. Gleichzeitig mit der Luftstrommessung wurden auch die Ammoniakkonzentrationen in der Luft mittels sauren Waschflaschen [8] gemessen (Abb. 6). Die Ammoniakfracht wird als Produkt von Ammoniakkonzentration und Luftgeschwindigkeit berechnet. Sie zeigt einen ausgeprägten Tagesgang mit einem Maximum um 18.00 Uhr zum Ende der Büroarbeitszeit und eine Minimum um 7.00 Uhr kurz vor Arbeitsbeginn. Die Korrelation mit der Arbeitszeit deutet darauf hin, dass die Ausgasung vor allem in den Steigleitungen stattfindet. Eine Massenbilanz zeigt, dass die Ausgasung den Stickstoffverlust im Sammeltank sehr gut erklären kann (Abb. 7), der Fehler beträgt lediglich 3%. Gemäss dieser Abschätzung geht knapp die Hälfte (44%) des Ammoniums und Harnstoffs über die Ausgasung verloren.

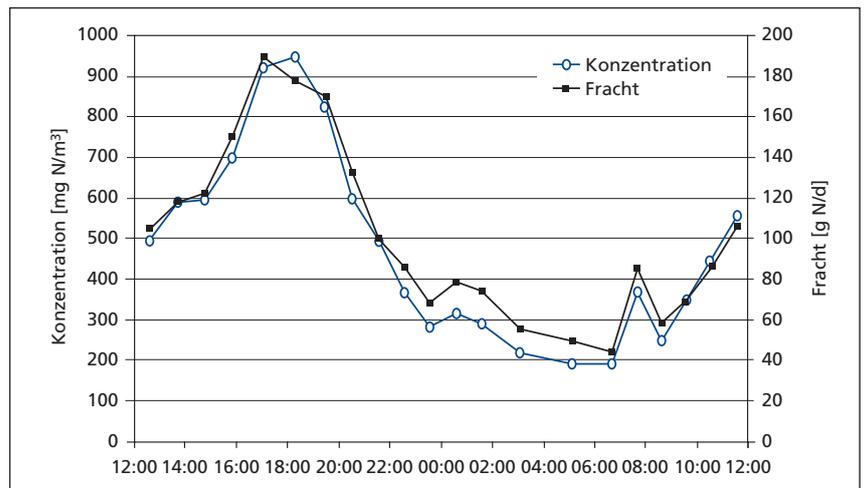
Abb. 6 Ammoniakkonzentration gemessen am Austritt der Urinalsteigleitung und berechnete Ammoniakfracht vom 24. und 25. September 2008.

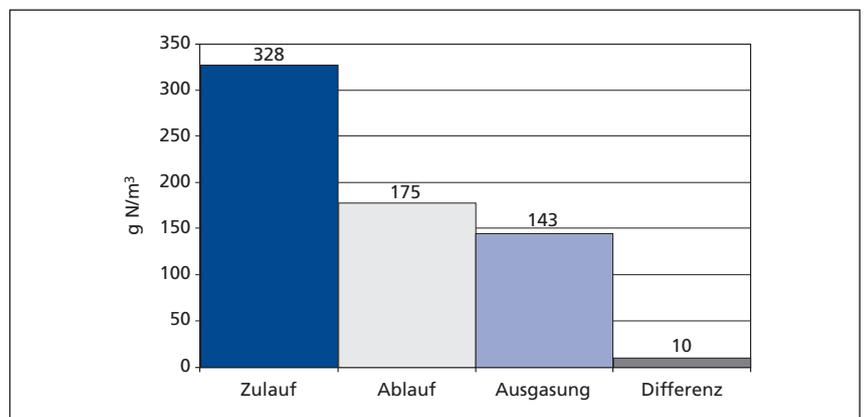
Abb. 7 Abschätzung der Stickstoffflüsse (Ammonium+Harnstoff) aus dem Herren-Urintank. Annahmen: Urinmenge pro Arbeitstag: 43 l/d. Zulauf- und Ablauf-Konzentrationen gemäss Abbildung 4. Ausgasung berechnet für den Tagesgang vom 24. und 25. September 2008. 68% Ausgasung aus der Urinalleitung.

Er führt auch zu *Geruchsbelästigungen* auf dem Dach und trägt zur Stickstoffbelastung von Wäldern und Naturschutzflächen bei [9]. Der Stickstoffverlust muss deshalb unbedingt eingedämmt und am besten ganz verhindert werden. Eine nahe liegende Lösung zur Verminderung der *Ammoniakausgasung* ist die Unterbrechung des Luftstroms durch die Steigleitungen. Das Schliessen der Steigleitung auf dem Dach mittels eines Ventils ist problematisch, weil Überdruck in den Steigleitungen zu Ausgasungen in den Toiletten und somit zu Geruchsbelästigungen im Gebäudeinnern führen kann. Eine Alternative ist die Installation eines Ventils beim Überlauf des Urinsammeltanks. Dieses Ventil unterbricht den Luftstrom vom Überlauf durch den Tank zum Dach. Beide Massnahmen werden zurzeit an der Eawag erwogen und demnächst getestet.
